Comune di Jesi

**UNITÀ IMMOBILIARI DI PROPRIETÀ
DEL COMUNE DI JESI SITE
IN VIA BORSELLINO 5 A JESI**

RELAZIONE TECNICA DI STIMA

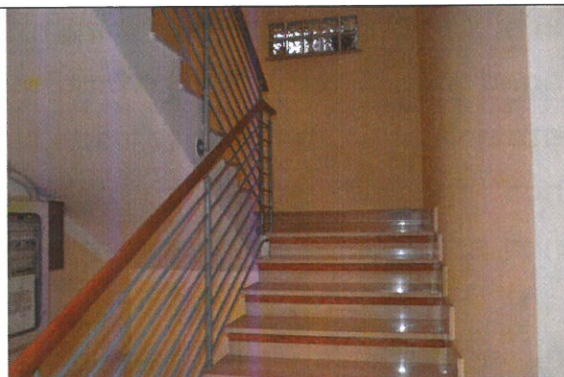
**Tipologia del corpo scale**

all'isolato. Le scale sono ben rifinite, pavimentate con marmo di colore chiaro con bordature e listelli in marmo tipo rosso di Verona

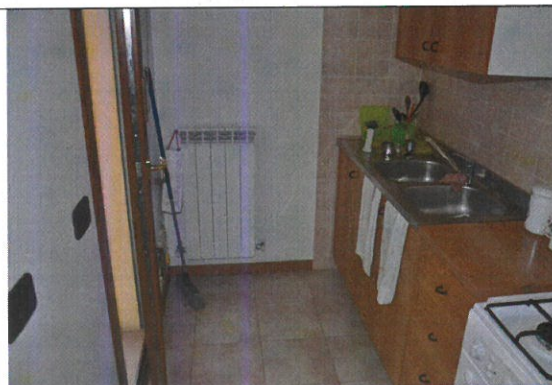
**La cucina**

murale che alimenta l'impianto termico, con terminali metallici a piastra, ed il circuito dell'acqua calda sanitaria. La cucina di ridotte dimensioni è comunque un ambiente funzionale e ben illuminato anche per la presenza della porta finestra che lo collega direttamente al balcone.

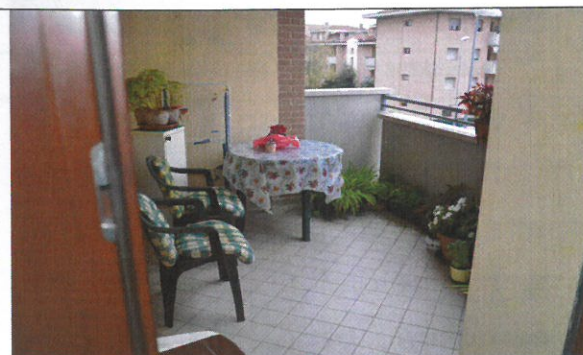
su un unico livello il secondo. Un ampio ingresso soggiorno funge da elemento di distribuzione e disimpegno al reparto notte e alla cucina, sul lato sud. Si tratta in ogni caso di ambienti bene illuminati e, nel caso di soggiorno e cucina, dotati di porte finestre che consentono comodo accesso ad un ampio balcone con parapetti in calcestruzzo armato con testata superiore rifinita con soglia e tubolare metallico in acciaio verniciato. La pavimentazione è in ceramica. Le porte e gli infissi esterni sono in legno. Nel balcone, protetta in apposito alloggio, si trova la caldaia

**Il balcone del soggiorno**

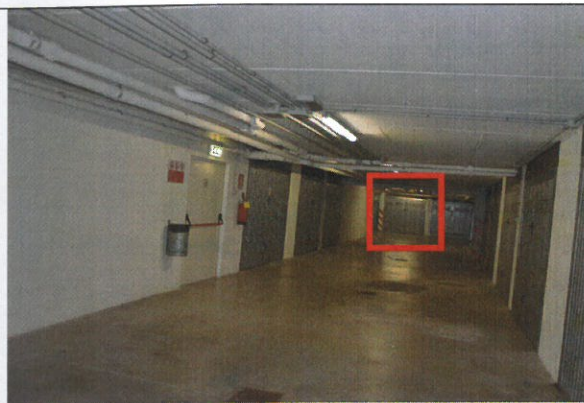
L'accesso all'autorimessa

porta di tipo ribaltabile in lamiera grecata su intelaiatura in profilato. Si avvale di pianta sostanzialmente rettangolare regolare. Ha finiture ad intonaco e tinteggiatura su pareti e soffitto. Il pavimento è in cemento frattazzato. L'impiantistica è limitata all'illuminazione. E' presente altresì un punto di distribuzione idrica. Ottimo lo stato di conservazione, buono quello di manutenzione.
