Comune di Jesi

**UNITÀ IMMOBILIARI DI PROPRIETÀ
DEL COMUNE DI JESI SITE
IN VIA 1° MAGGIO 11 A JESI**

RELAZIONE TECNICA DI STIMA

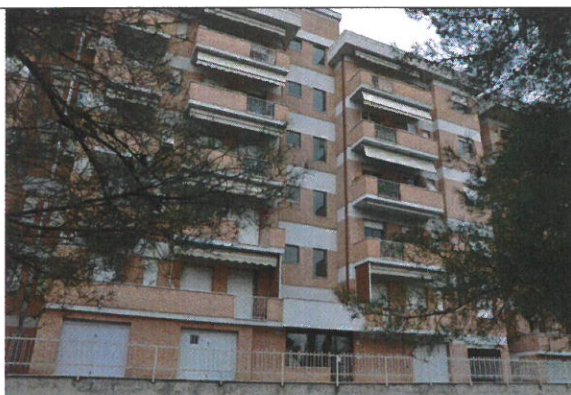
L'edificio, in cui si trovano anche l'appartamento e l'autorimessa di proprietà del Comune di Jesi, nel suo complesso è un fabbricato realizzato nella seconda metà degli anni '70 con struttura intelaiata in calcestruzzo ad armatura lenta, tamponatura a cassetta rifinita esternamente in laterizio con lavorazione faccia

**Il fronte sud**

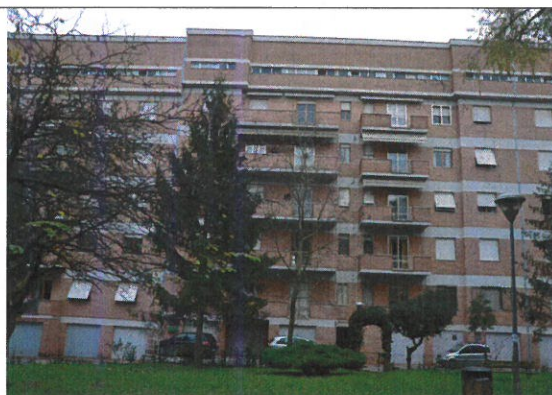
**Il fronte Nord**

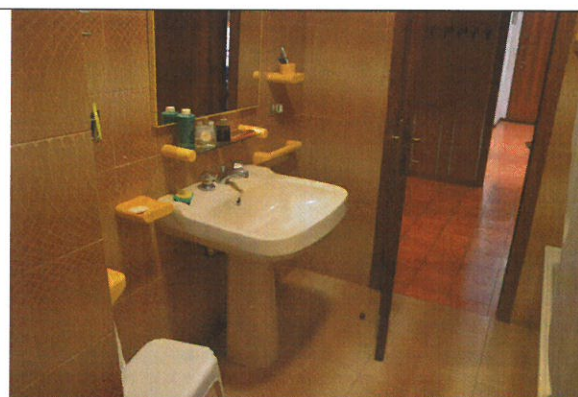
soggiorno. I due servizi igienici sono pavimentati e rivestiti con materiali ceramici. Nei parametri generali le tre camere, una

**Il bagno principale**

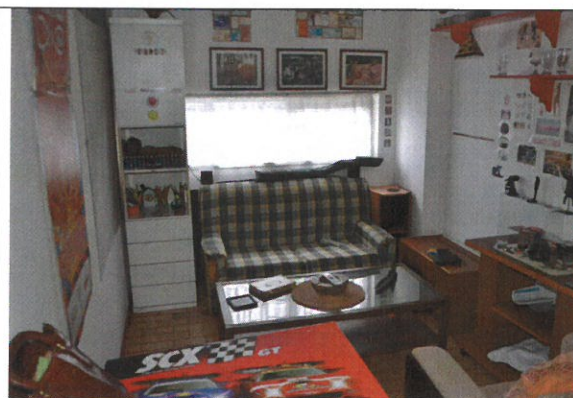
La soffitta esposta a Nord

esposta a nord, con altezza variabile da ml 2,25 a ml 3,60, è fruibile per vari utilizzi; l'altra ha altezza variabile da ml 1,75 a ml

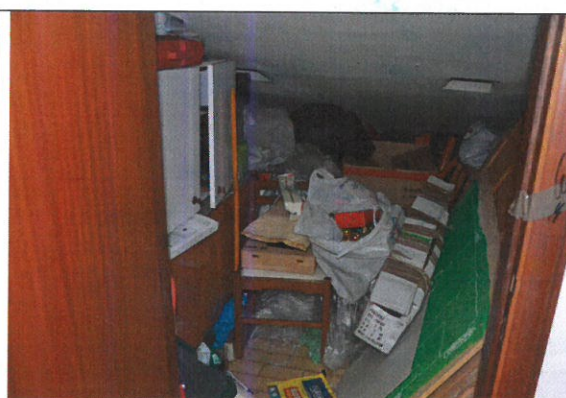
La soffitta esposta a sud

0,50 c.a. ed è sostanzialmente un sottotetto nel senso letterale del termine, e come tale utilizzato quale ripostiglio. Tra le due è presente un andito, chiuso da un divisorio con relativa porta, ricavato nella parte terminale del corridoio di distribuzione delle soffitte in virtù di una delibera condominiale (del 2003) che ne consente la chiusura. Entrambe sono pavimentate con piastrelle ceramiche, hanno pareti e soffitto rifiniti ad intonaco e tinteggiatura; quella a nord è bene illuminata, stante la presenza di finestratura a parete, quella a sud sostanzialmente cieca, sebbene

siano state rilevate due piccole aperture nel solaio di copertura (a falda unica). Le condizioni generali di conservazione sono buone, discrete quelle di manutenzione.

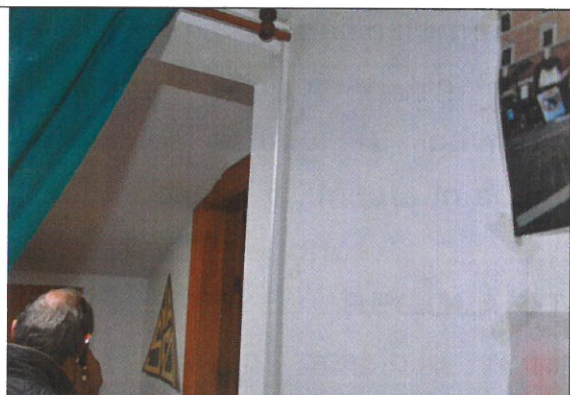
La porta di accesso all'andito vista dall'interno

Da tener presente che prima dell'alienazione sarebbe opportuno provvedere alla *rettifica della planimetria catastale e alla redazione dell'APE*; inoltre è importante ricordare che l'andito compreso tra le due soffitte è rimasto di proprietà condominiale, sebbene una delibera dello stesso condominio ne abbia consentito la chiusura.

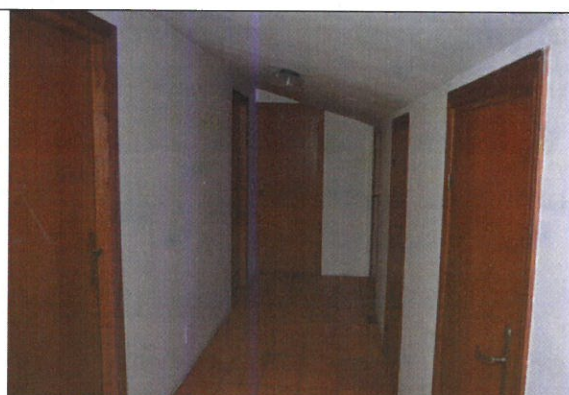
La porta di accesso all'andito vista dal corridoio

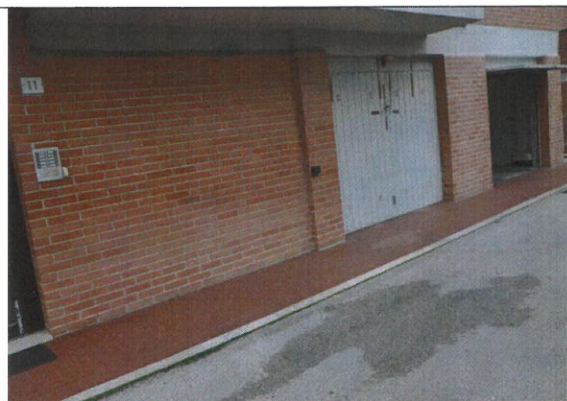
B) **L'autorimessa** Si tratta di un locale sostanzialmente indiviso con accesso carrabile (l'unico) sul lato sud del fabbricato, dotato di

L'accesso all'autorimessa accanto al portone principale

porta di tipo ribaltabile motorizzato in lamiera grecata su intelaiatura in profilato. E' collocato a ridosso del lato est del corpo scale, seppur non vi sia alcun collegamento diretto. Vi si accede esclusivamente dall'esterno. Si avvale di pianta sostanzialmente rettangolare regolare. Ha finiture ad intonaco e tinteggiatura su pareti e soffitto. Il pavimento è in cemento frattazzato. L'impiantistica è limitata in sostanza all'illuminazione e a un punto di distribuzione idrica.
